3.2 被圧湧水の排水処理に関する検討

研究年度：平成30年度

研究分野：ダム改造・再開発に関する調査研究

調査研究名：試験湛水により明らかとなった被圧湧水の排水処理について

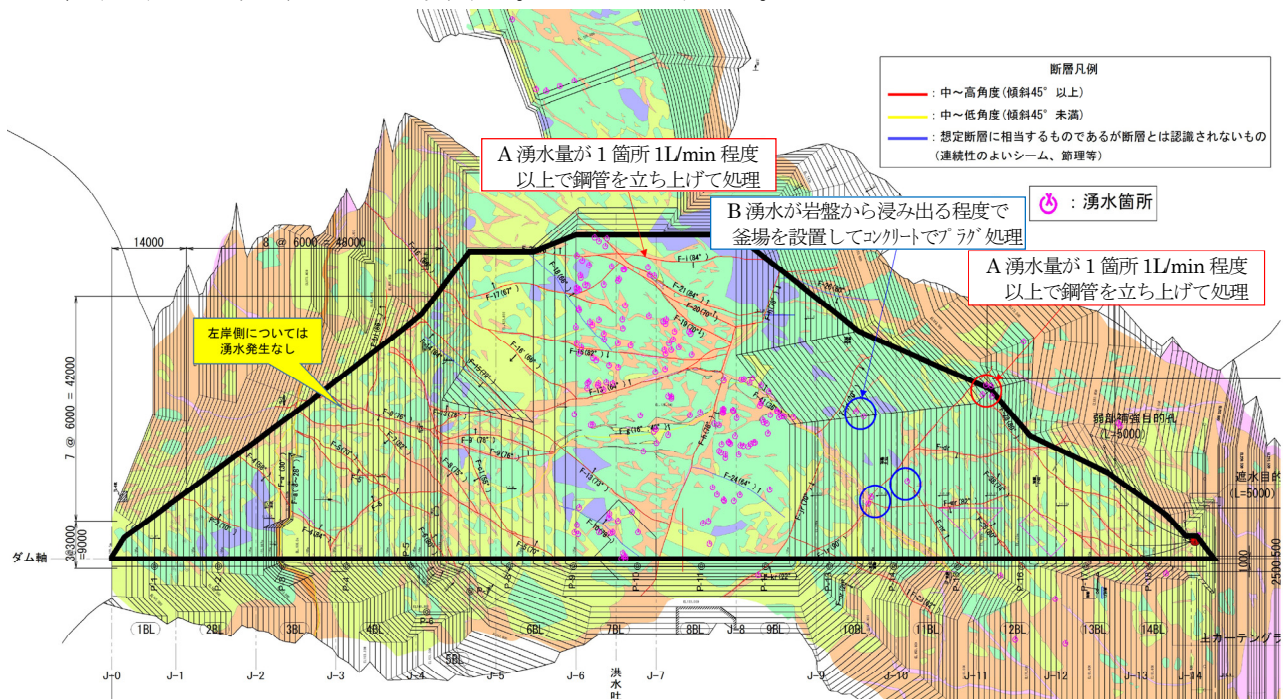
図-1 湧水発生位置図

当該ダムの基礎掘削時の湧水発生状況を図-1 に示す。

左岸では、湧水は発生していないが、7BL~11BL で湧水が確認されており、7BL~9BL は湧水量が一箇所あたり 1L/min 以上と多く、鋼管を立ち上げて湧水水頭と打設面が同じとなったところで閉塞した。また、10BL は窠場を設けて周辺を打設し、窠場の水をくみ出して手早くコンクリートでプラグを行った。

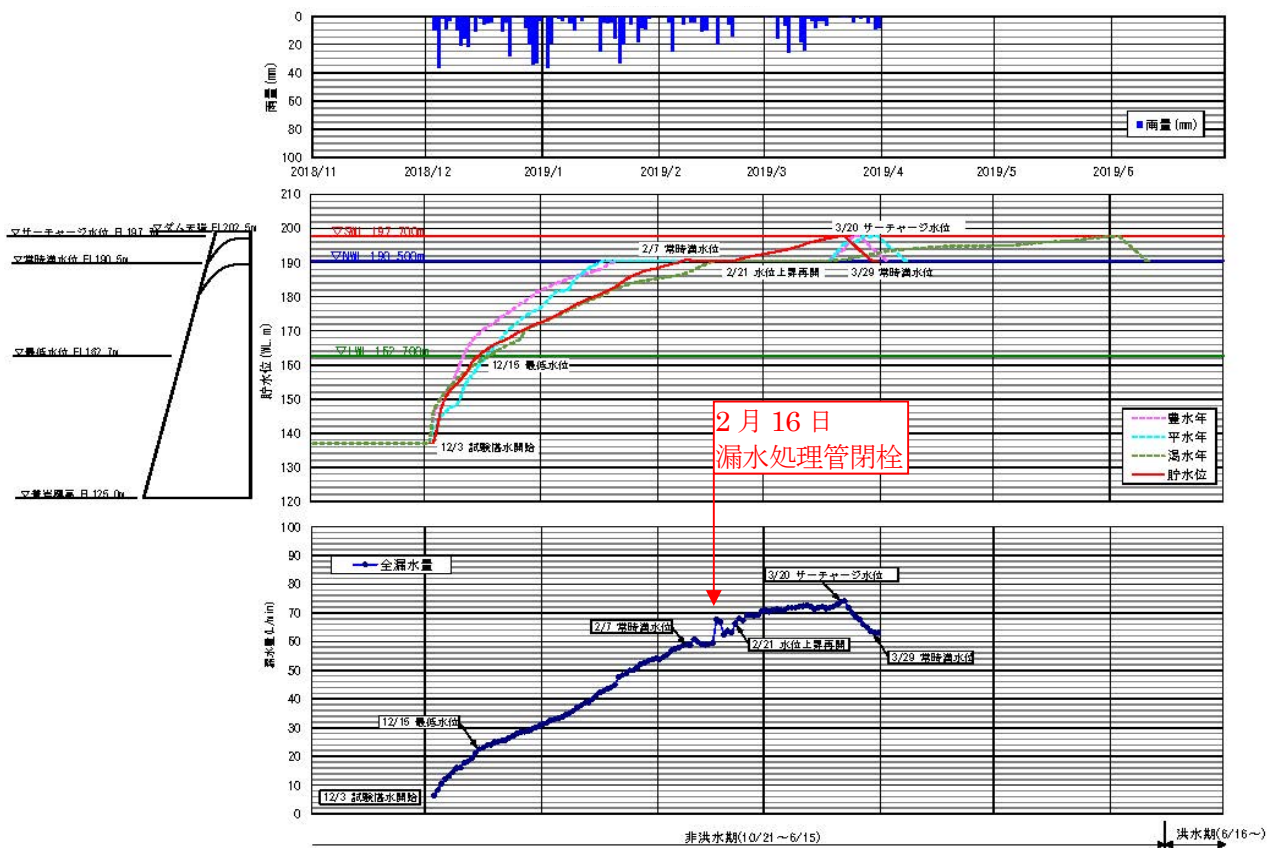
図-2 試験湛水の状況

平成30年12月3日に試験湛水を開始し、12月15日には最低水位を超えて平成31年2月7日には常時満水位に到達した。

堤内仮排水路が堤体非常用洪水吐きの越流部下部(8BL)に配置されていることから、閉塞作業の安全性を確保するため、閉塞コンクリートの施工を終えるまでは常時満水位を維持した。閉塞作業が完了し、2月21日から水位上昇を再開した。3月20日にはサーチャージ水位に到達し、その後貯水位を下降させている。

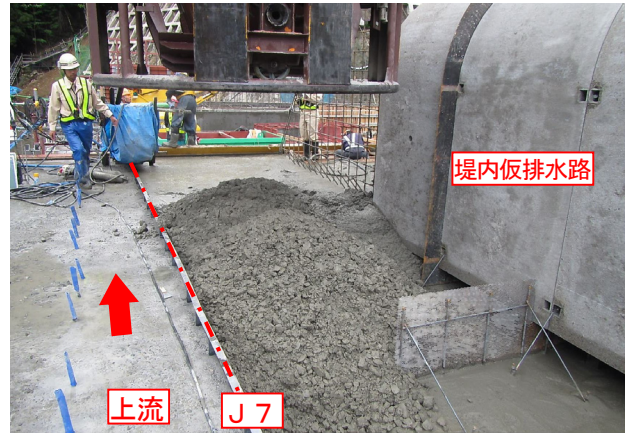
写真-1 堤内仮排水路施工状況

試験湛水を開始して4日後に堤内仮排水路に漏水が発生したと漏水処理管を閉栓すると、上流側の継目排水管(J6~J9)からの排水量が増加したため、堤内仮排水路の施工状況(写真-1)を確認した。

当該ダムでは、レイアウト等の都合で、堤内仮排水路が8BLの中央ではなくJ7から4mの位置に配置されていること、プレキャスト部材の下盤に施工した高流動コンクリートの流動抑制用のエキスパンドメタルが横継目に近い位置に設置されていることが確認された。

このことから、被圧湧水は横継目からエキスパンドメタル沿いの隙間を通り堤内仮排水路の湧水処理管から排出されていたものが、閉栓によって横継目から継目排水管に回り込んだものと考えられる。

当該ダムでは、先行事例のように揚圧力の上昇は見られなかったが、漏水経路を閉塞し逃げ道を閉ざしてしまうと揚圧力の上昇を招き堤体の安定性を下げる要因となることが考えられるため、下流面の堤趾部から横継目にジョイントドレーンを設置 (J5,J7,J8) し、排水に努めることとしている。

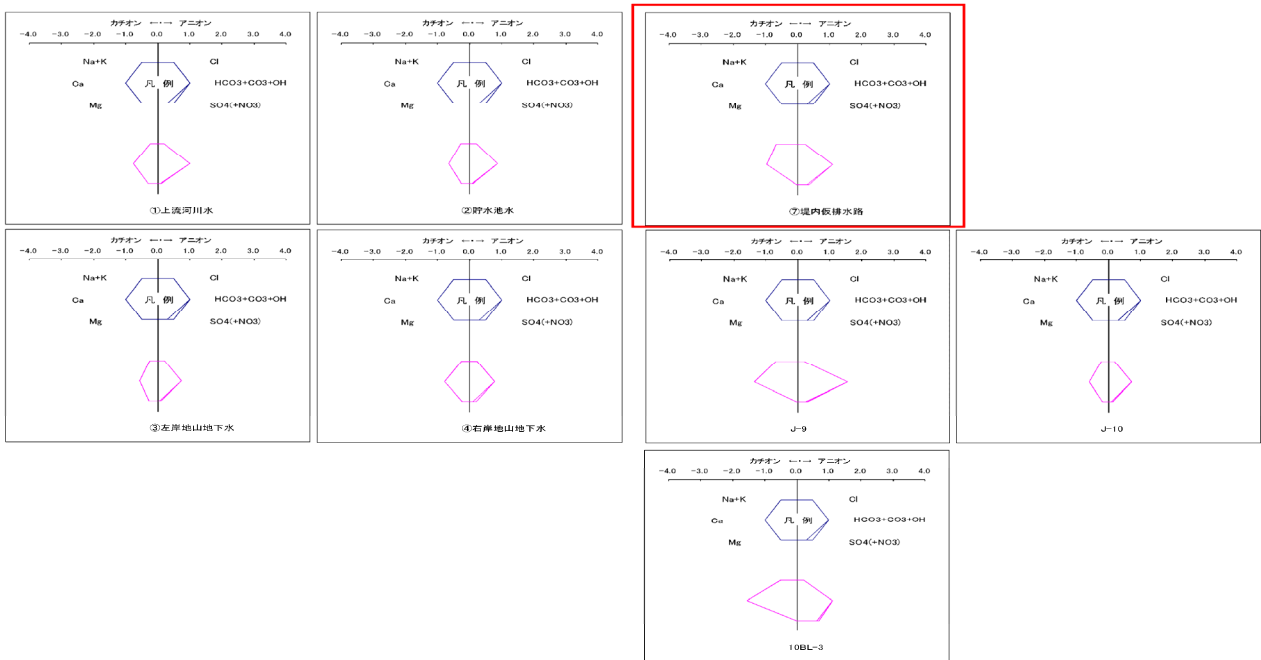
図-3 水質調査結果(ヘキサダイアグラム)

堤内仮排水路の漏水の起源を特定するため、水質調査を実施した(図-3)。

継目排水(J9)や基礎排水(10B-3)は、イオン成分が多く水温が高い被圧湧水を由来とした漏水と思われる。

一方、継目排水(J10)は、水温が低く、水質ではイオン成分が少ないことから、上流の貯水池水が止水板を回り込んできたものが主体となっていると思われるが、引き続き経過を注視する必要がある。

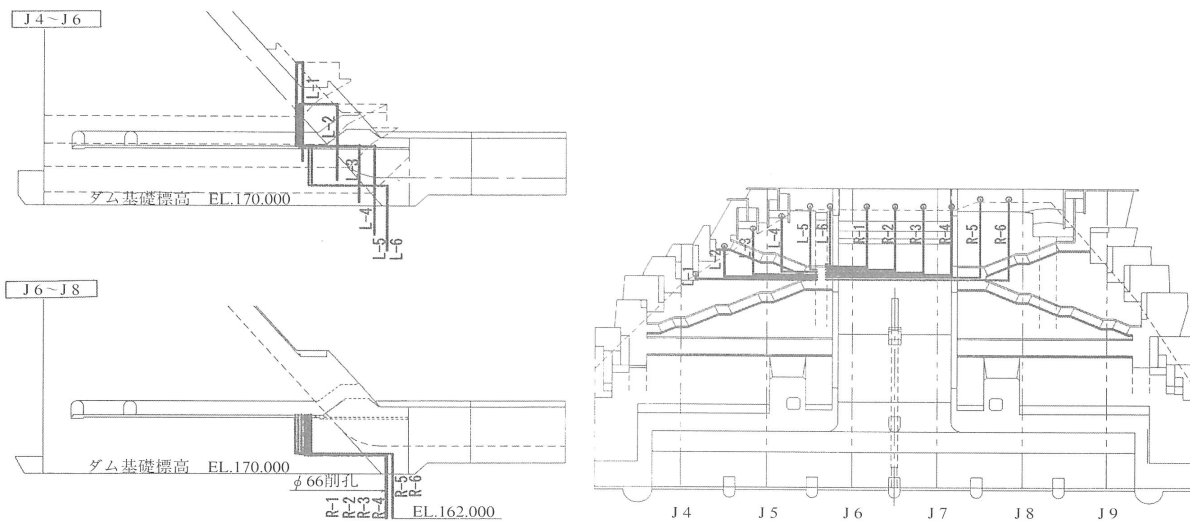
図-4 下流浸透流孔配置図(石井ダム)

①兵庫県の石井ダムでは、調査時点から、被圧湧水が下流への漏水や堤体に作用する揚圧力に悪影響を及ぼすことが課題となっており、浸透流の観測および揚圧力の抑制を目的に、堤趾付近に下流浸透流孔（排水ドレーン）を設置している（図-4 参照）。

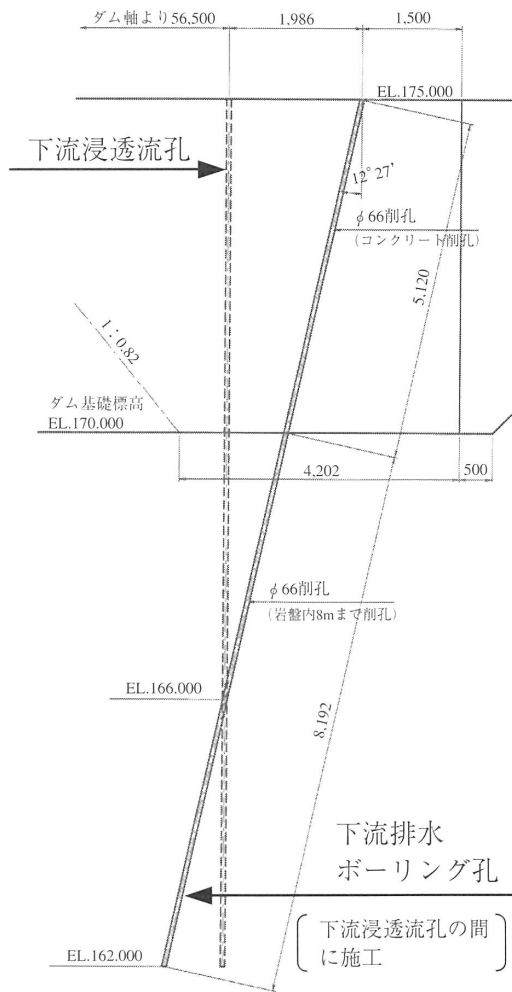
図-5 下流排水ボーリング孔配置断面図

試験湛水中には、1孔あたり 100L/min を観測するなど、揚圧力や漏水量が大きいことが確認された。この観測値を考慮しても基礎岩盤および堤体の安全性には問題はないことを確認した上で、排水能力を増強するため、図-5 の排水孔を追加し、結果として揚圧力を水頭換算で 10m 低下させるなど、更なる安全性を確保している。

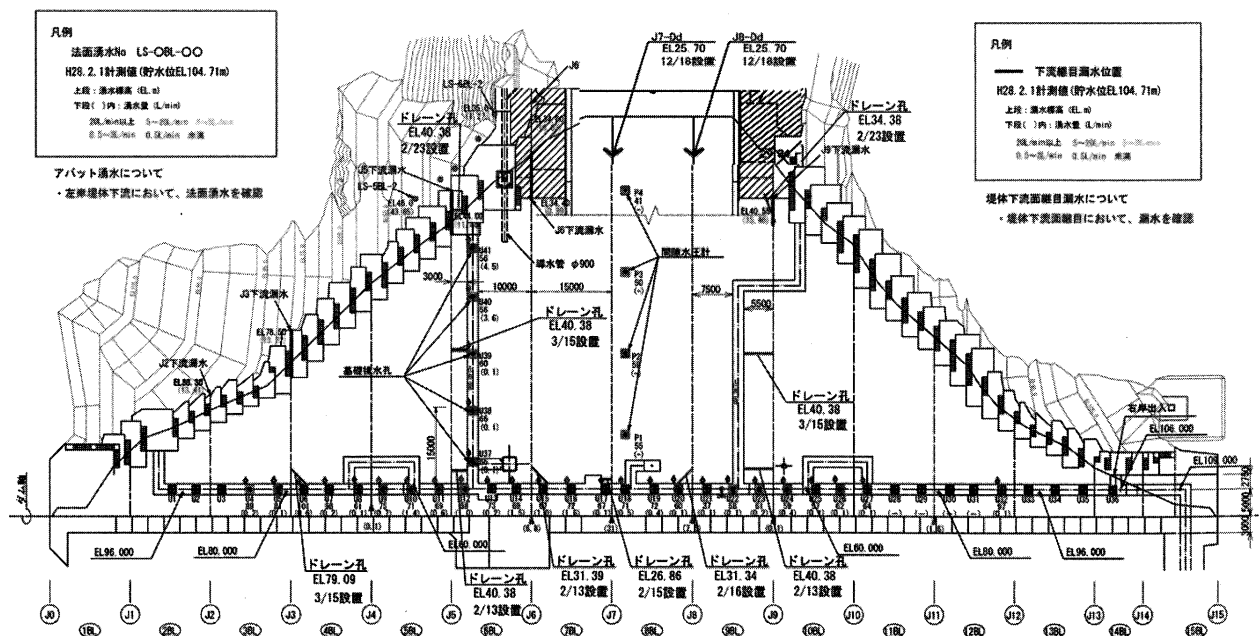
図-6 ジョイントドレーン配置図(第二浜田ダム)

i) 継目排水孔(J7)から最大 31L/min の漏水量を計測、ii) 左岸下流地山から湧水および堤体下流面横継目 (J2,3,5,6,9) から漏水が発生、iii) 4~9 BL にかけて設計揚圧力を上回る揚圧力水頭を観測するなど課題が発生した。

これに対して、漏水の起源を特定するため、水質調査を行い、「貯水池・流入河川型」、「地下水・湧水型」、「基礎排水孔・継目排水孔型」の3タイプに分けて分析している。また、トレーサー試験や地下水位観測結果をもとに、貯水位上昇に伴う圧力伝播により堤体下流基礎地盤の地下水が押し上げられ、横継目内に湧出していると判断されている。

第二浜田ダムの対応策は、ブロックの横継目にジョイントドレーンを設置している（図-6 参照）。その効果は、若干ではあるが揚圧力の低減効が確認されていることと下流面からの漏水が消滅し景観面が改善されている。
