## 5.1 総合点検に関する検討

研究分野：既設ダム の 維持管理に関する調査研究

調査研究名：総合点検に関する研究

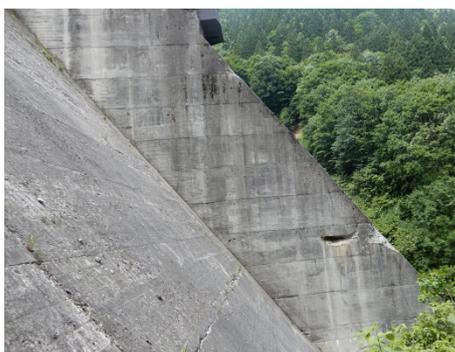
写真-1 堤体下流面および導流壁劣化状況

当該ダムでは、堤体下流面の中標高部付近で凍結融解現象に伴う劣化(表面コンクリートモルタル分の流出)が見られている。また導流壁コンクリートに特定のリフト境界で劣化・剥離が見られ、一部では鉄筋の露出も見られる(写真-1)。

劣化が顕著に見られるのは、堤体下流面で、特に積雪期に躯体上部の露出面に広範囲なスケーリングが認められる。スケーリングは各ブロックで発生頻度に若干の差が見られ、深さ方向の劣化は外観から推察することは難しい。洪水吐き導流壁には、特定

リフトのスケーリングが激しく、深さ 100mm 以上の剥離が見られ、一部はかぶり厚さを超えて面的に鉄筋露出している箇所も見られる。監査廊内部は、概ね健全状態で遊離石灰や曲げひび割れなどは非常に少ない状況である。これらの状況は、基本調査において、堤体上流面のクラック調査を行い、クラック、破損、エフロッセンス等について、写真撮影を行い、結果をクラックマップや写真台帳に整理した(図-1)。

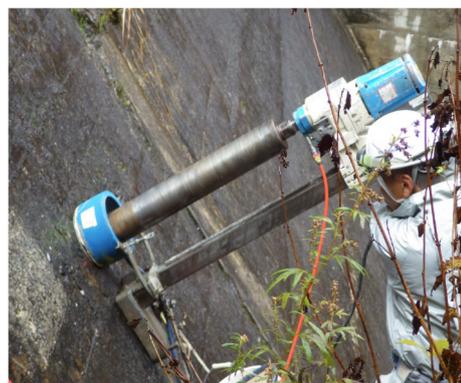
写真-2 コア採取状況

堤体下流面凍害調査として、健全部でのコア抜きを行い(写真-2)、採取コアによるシュミットハンマーおよび圧縮強度試験を 1 箇所で行うこととした。採取したコアは、試験室にて深度別に計 4 箇所の供試体を作成し、圧縮試験機による一軸圧縮強度試験、およびテストハンマーによる反発度測定(抜き取りコアの側面打撃)を実施した。

一軸圧縮強度試験は 51~62N/mm<sup>2</sup> であり、シュミットハンマー試験による換算値は、概ね 38~43N/mm<sup>2</sup> を示した。一軸圧縮試験結果とシュミットハンマー試験結果の相関は、概ね正の相関を示していた。

以上より、一軸圧縮強度は、設計基準強度や施工時の品質管理試験結果を十分満足した。このため、堤体下流面の強度は凍害の影響でやや低いものの、それ以深のダムのコンクリートは健全であると考えられる。

但し、下流面は凍害の影響が面的に大きいため、今後も注視することとし、特にコンクリートの剥離箇所の劣化は今後も進行していくが、管理者が忘れて放置してしまう可能性もあるため、然るべきタイミングで補修することを、

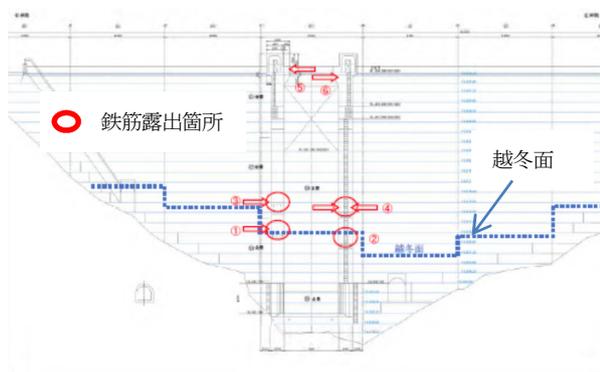
図-2 鉄筋露出箇所と越冬面リフト

劣化しているリフトは、越冬面の直上であり、4月に打設したものである。当時の気温は不明であるが、ダム地点は標高約900mで4月でも最低気温は氷点下以下であった可能性は否定できない。このため劣化の原因は、養生が不十分であったことも考えられる。

鉄筋の露出箇所は、導流壁に4箇所、機械室基礎部に2箇所の合計6箇所の鉄筋露出が認められた(図-2, 写真-1)。変状は軽微から中程度である。

全ての鉄筋露出箇所は、荷重が大きく作用する箇所ではなく(作用しても圧縮側)、ダムの安定上、運用面でも問題ないため、必要に応じて対策工を検討することとして、長寿命化計画を策定した。

今後の管理において、ダム安定上、運用上に影響するような箇所に鉄筋露出が認められた場合は、早急な対策が必要となる。具体的には、導流壁水路側の付け根部、ゲート基礎部および天端橋梁基礎部などが挙げられる。その際の、補修方法としては、耐凍結融解性のあるポリマーモルタルによる断面修復法が適当である。

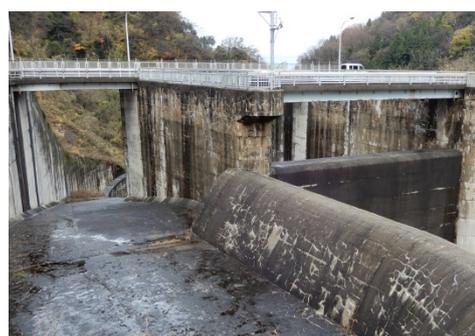
写真-3 洪水吐きコンクリート状況

Kダムは、竣工後約40年が経過する高さ60m級の中央コア型ロックフィルダムであり、ダムの左岸に設計洪水流量600m<sup>3</sup>/sを流下できる洪水吐きを有している(図-3)。ダム堤体には顕著な変状は見られていないが、洪水吐き導流壁コンクリート表面にアルカリ骨材反応と見られる大面積の亀甲状のクラックが以前より多数確認されていた(写真-3)。

近接調査では、ひびわれ、ひびわれ幅、コンクリートの浮き等を確認した結果をクラックマップに追記するとともに、撮影した写真を台帳に整理した。近接調査の結果、遊離石灰で覆われているひびわれの表面幅は微細な幅であることを確認した。微細なひびわれは内部水分を保持し、水酸化カルシウムが析出したためと考えられる。一方、幅1mmを超えるひびわれには、遊離石灰は概ね確認できなかった。近接調査では、ダムの安定性に支障を与えるクラック

クは存在せず、ただちにダム の安定上問題となるような劣化状況ではないと判断されたが、クラックは雨水滞水、凍結融解等により今後拡大する可能性があるため、クラックの進展状況（ひびわれ範囲・ひびわれ幅・ひび割れ密度）について継続して経過観察をしていく必要があると考えられる。

また鉄筋の露出・腐食とコンクリート剥離・剥落の見られた箇所があったが、鉄筋幅の減少は生じておらず、鉄筋の腐食は表面的であると評価した。今回の近接調査時に、露出した鉄筋に対して防錆処理を施した。

今後もアルカリ骨材反応の進展状況（ひびわれ範囲・ひびわれ幅・ひびわれ密度）について経過観察（10年に一度程度）をする必要がある。特に、クラックの表面幅が大きいクラックは、遊離石灰等が存在しないために水が浸入しやすいとともに、コア抜き結果よりクラック深度が鉄筋かぶり以上であることから、標点を設置し、クラック幅を経過観察することとした。

さらに、クラックの進展が顕著になってきた場合には、具体的対策として、下記の方法を念頭に試験施工等で効果を確認して行う方針とした。

- 全体的に微細なクラックが存在する箇所は、撥水系の表面含浸材を塗布し、外部からの水の供給を抑制する。
- 幅が大きいクラック（目安として1mm以上）は水の浸入防止のため、接着効果が期待できる充填工を実施する。
