第27回海外研修報告 アメリカにおけるダムの災害復旧や長寿命化の事例

一般財団法人ダム技術センター研究第1部 杉本達也
 研究第2部 横田裕輝
 技術第1部 菊池貴明
 技術第1部 中森康介
 技術第2部 森下雅広
 技術第2部 澤田裕治
 技術第3部 長野航兵

キーワード 災害復旧・長寿命化・再開発・観光資源

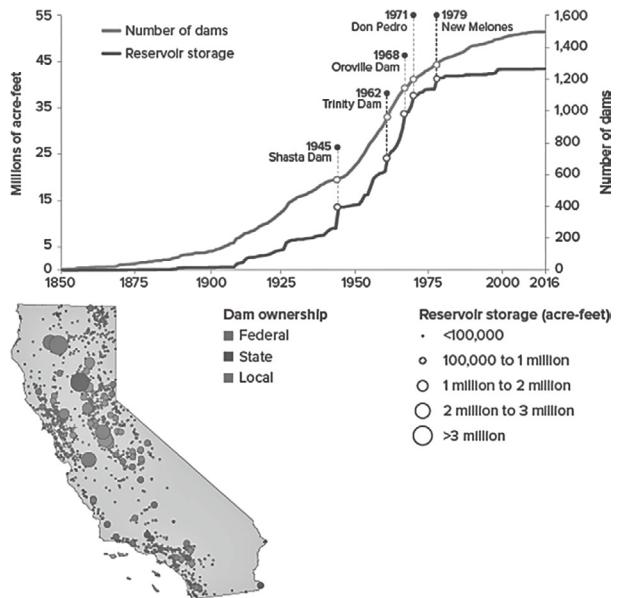
図-2.1 カリフォルニア州ダムの数及び貯水容量の推移（上段）及び管理者・貯水容量分布図（下段）[US Army Corps of Engineers National Inventory of Damsより]

カリフォルニア州には、約1,500のダムがあり、総貯水容量は約500億m³である。また、殆どのダムが、建設から50年以上が経過しており、地元官庁や民間企業により管理されている（図-2.2）。

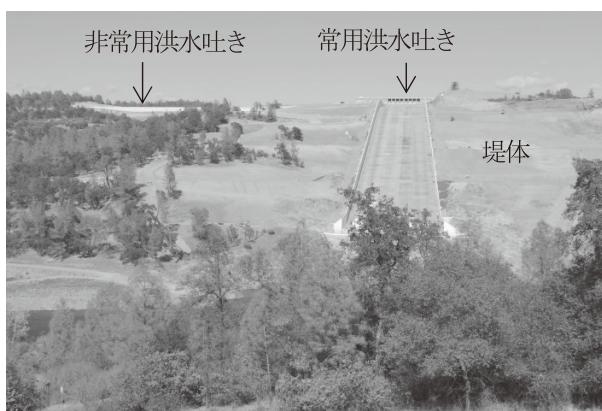
写真-3.1 観察時のオロビルドムの全景（ダム下流より望む）

水需要を満たすために建設され、その目的は主に上水、かんがい、洪水調節、発電である。完成は1968年であり、アメリカで最も高いダムとして知られている。このダムの貯水池であるオロビル湖は43.62億m³の貯水容量を有する、カリフォルニア州で2番目に大きい人造湖である。オロビルダムの諸元を表-3.1、視察時（2019年10月1日時点）のダム全景を写真-3.1に示す。

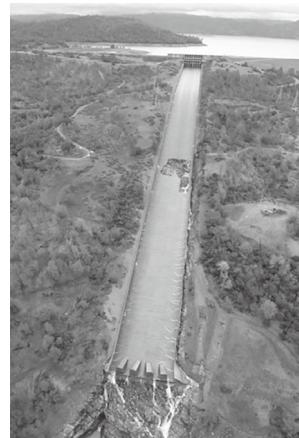
写真-3.2 常用洪水吐きの損傷状況

オロビルダムの常用洪水吐き（幅54.2m、延長1,066.8m）は、堤体右岸側に設けられている。2017年2月7日、オロビルダムは豪雨による貯水位の上昇に対応するため常用洪水吐きから放流を行っていた。しかし、常用洪水吐きシート部の中標高部の底面において洗掘が見つかり（写真-3.2）、原因究明のため一次的に放流を停止し、放流試験とその評価を行った後に放流量を絞って運用を再開した。2月9日には常用洪水吐きか

らの放流量を増加させるものの洗掘が拡大し、今後、貯水位が非常用洪水吐きを超えることが予想された。2月11日には、ダムの運用開始から一度も使用したことになかった非常用洪水吐きからの越流を開始した。この越流が始まると、放流水はライニングされていない斜面を流下し、非常用洪水吐きの越流部基礎に侵食が生じた。2月12日には、この侵食が予想以上に進展し始めたことから、州水資源局は、下流住民に強制避難命令を出すとともに、非常用洪水吐きへの負担を緩和するために常用洪水吐きの放流量を増加させた。さらに流入量も減少したため、同日中に非常用洪水吐きからの放流が停止し、引き続き常用洪水吐きからの放流を継続した。2月

まず、常用洪水吐きの損傷箇所及び非常用洪水吐きの越流部は、RCC (Roller-Compacted Concrete) により施工されていた。RCC を採用した理由として、施工期間が短縮できることの他、コストや施工性、コンクリートの品質等を総合的に判断したとのことであった。非常用洪水吐き部の RCC は階段状に施工することで、減勢効果も持たせている（写真-3.5）。

常用洪水吐きについては、損傷の原因がコンクリートの床板打ち継ぎ目や排水処理の不足等によるものであつ

たことから、復旧工事にあわせて改良された。インバートについては、8×8 feet の格子状にロックボルトを施工した。なお、事故を受け、コンクリートの厚さ（最低でも 10 feet）やアンカーの打ち込み深さ（5 feet→25 feet）等の改良がなされたとのことであった。また、放水路側壁の打継ぎ目は側壁のキャビテーション損傷を防止するため、下流側にオフセットを設けた。

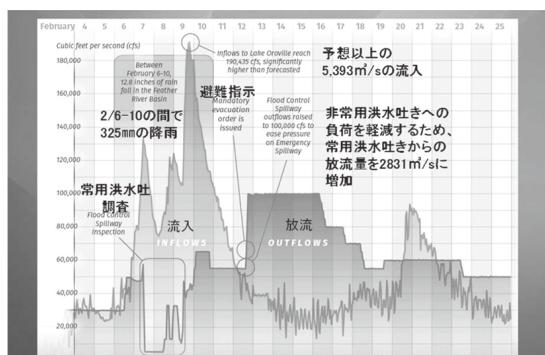
図-3.1 オロビルダムの放流量と流入量及び貯水位の関係（2/4～2/25）（カリフォルニア州水資源局資料より編集）

14日には、貯水位が低下し続けたことから、避難命令は解除された。この間のオロビルダムの放流量と流入量及び貯水位の関係を図-3.1に示す。

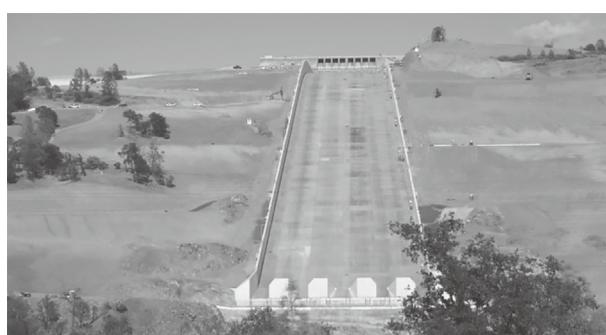
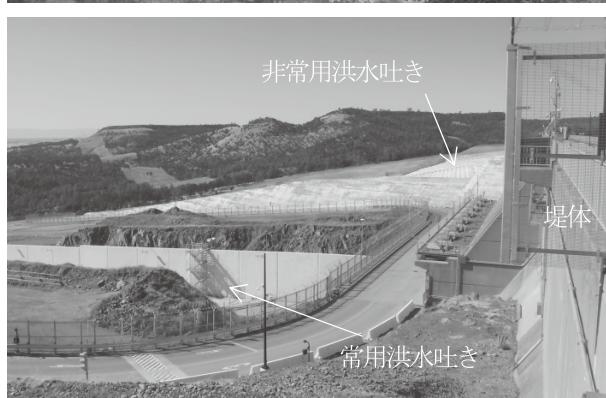
写真-3.3 常用洪水吐き復旧後の状況
(上段：ダム下流側より、下段：堤体上より望む)

視察時のオロビルダムでは常用洪水吐きの損傷部の復旧工事及び非常用洪水吐き越流部改良工事が完了しており（写真-3.3），現在はダム左岸側の下流堤体の整備を行っていた（写真-3.4）。これは、放水路の復旧工事において、必要だった土石を本箇所から採取したため、その後の整備を行っているものである。

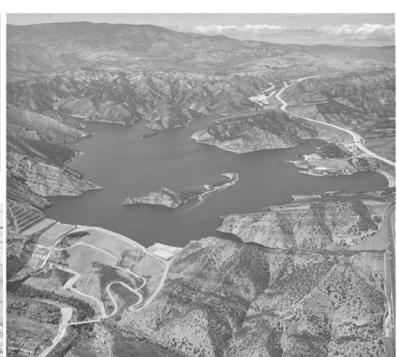
図-3.3 ピラミッドダム諸元

竣工	1970 年
堤高	118 m
堤頂長	330 m
型式	土堤
堤体積	—
貯水容量	2.2 億 m ³
目的	W
管理者	カリフォルニア州水資源局

を検討中とのことであった。また、州の水計画は、策定から50年経過することから、再検討を実施しており、この見直しが、カリフォルニア州全体の見直しに繋がると考えられる。調査検討結果については、今後、他ダムへも展開していくが、至近の展開計画として、ピラミッドダム（Pyramid Dam）での補強計画が進められているとのことであった（図-3.3）。

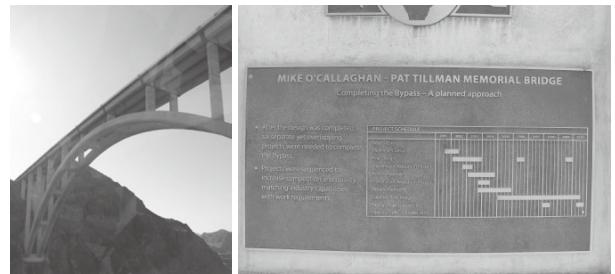
写真-4.1 コロラドリバーブリッジ
(左：全景、右：橋上高欄部設置の工程表)

めた。この橋は、全長約579mのコンクリートアーチ橋であり、工事の途中段階より日本企業により施工されている（写真-4.1）。

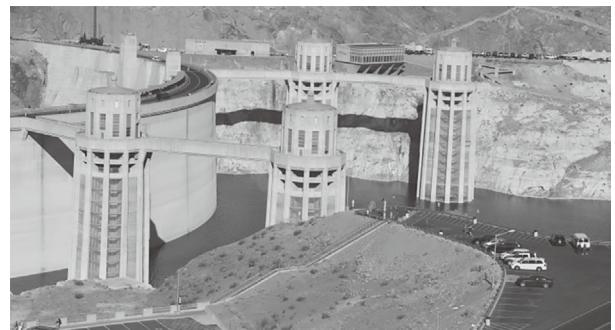
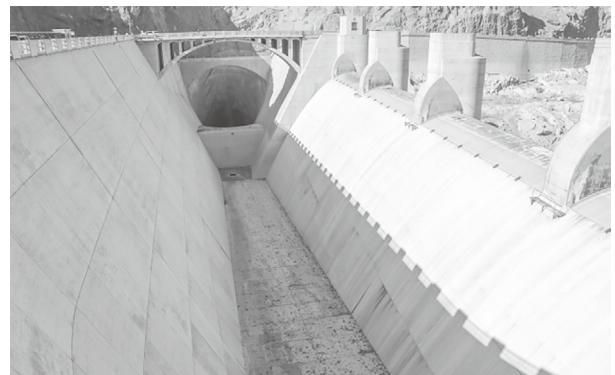
写真-4.2 フーバーダム上流側全景

フーバーダム本体については、4塔の取水塔と左右岸

にそれぞれ横越流型の放水路トンネルが設けられている（写真-4.2, 4.3）。この放水路トンネルは、1982年の大雪の時に一度だけ使用実績があるのみで、それ以外の使用実績はない。また、貯水容量は、6年間降水量が全くなくても水供給に問題無いほど大きい。余談であるが、実際に6年間降水がなかったことがあり、その際は、各家庭の庭の芝生への水まき等が制限されたとのことであった。建設時の仮排水路工事は、短い期間で終わらせる必要があり、突貫工事で進められたが、19人がなくなったとのことであった。日本では見られない程の大規模ダムであり、貯水池には、日本のダムの総貯水量以上の水があることの迫力に大変驚いた。

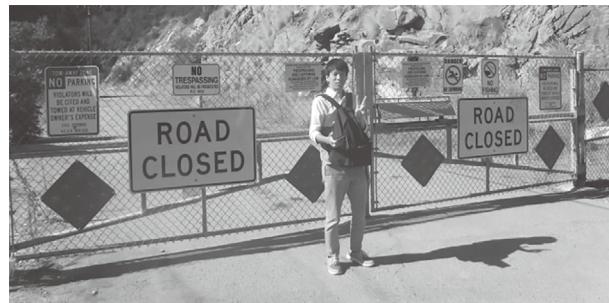
写真-5.1 マチリヤダム（入口閉鎖）

次に、カリフォルニア州西部のオーハイに位置するマチリヤダムの視察を予定していた。しかしながら、現地を訪れたところ安全管理上入口が閉鎖されており（写真-5.1）、ダム堤体視察を行えなかったことから、事前の机上調査結果について述べる。

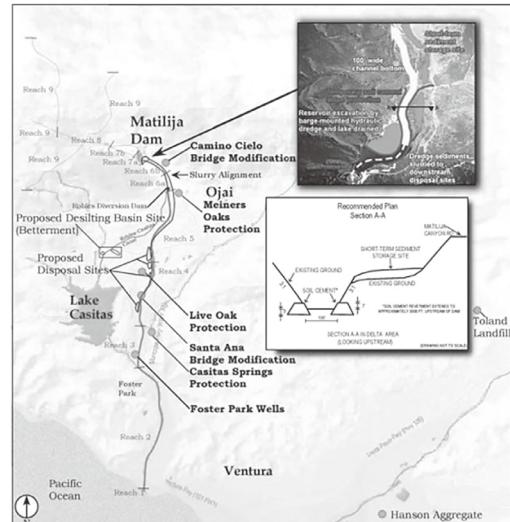
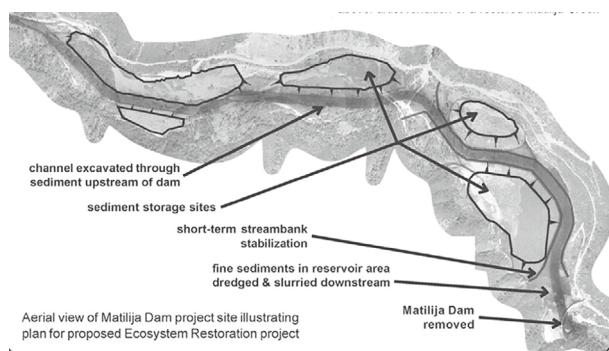
図-5.1 ダム撤去計画図
(The Matilija Coalition HP より)

ダムの撤去計画については、ダム撤去の段階分けとダム背後の堆積物の除去もしくは河川作用による自然流下について、生態系や地域への影響を評価しながら、複数案が比較検討された。

推奨された撤去計画としては、1段階目にダムを完全に撤去し、ダム背後の堆積物の一部を貯水湖流域内に短期間保存する案である。湖底に溜まつた細かい堆積物は、ダム撤去に先立ち埋立地に移す。また、ダムの無かった状態と整合させながら、約 30 m の底幅の水路がダム以前の高度まで戻るように貯水池内を掘削する。貯水池の下側半分の水路側斜面は高さ約 2 m のソイルセメントで覆う。ソイルセメントは堆積物が十分に侵食されたのち、撤去する計画であり、段階的に行なわれる。

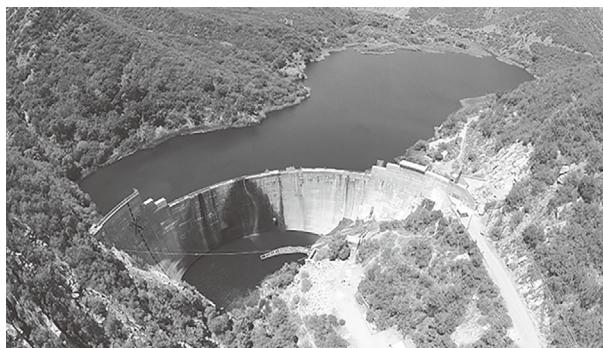
写真-5.2 マチリヤダム全景
(ベンチュラ群流域保護局 HP より)

積しており、貯水容量の急激な減少や下流河川の生物環境への影響、河口海岸浸食の発生等の問題が顕在化している。試算によると、現在ではダムの背後には 500 エーカーフィート（当初の貯水能力の 7%）の浅い、小さな湖が残るのみである。このことから、ヒューレット財团の支援により、2020 年 2 月頃から撤去が予定されているダムである。なお、「ダムネーション」というドキュメンタリー映画で取り上げられたことでも知られている。

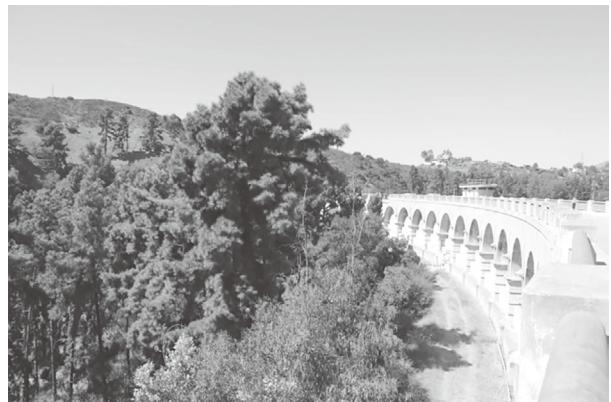
写真-6.1 マルホランドダム全景（左岸側より望む）

れを受けて、堤体前面には大規模な盛土が形成された。盛土法面には数段の小段が設けられており、表面には植樹がされていることで周辺の山の風景に溶け込んでいた。また、ダム堤体下流面には、アーチ形状と動物の装飾が施され、機能だけでなく、景観美についても工夫されていることが興味深かった。

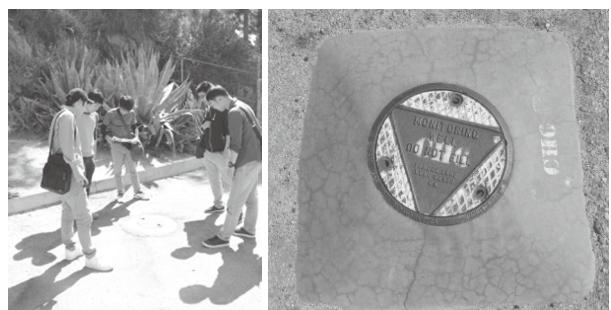
写真-6.2 モニタリングポイント（堤体左岸側地点）

ダムの管理としては毎月、堤体上・下流面の点検、漏水量の測定、誘発目地の確認をしているとのことであり、観察時においてもダム左右岸及び中央部において、漏水量および基礎岩盤からの湧水量のモニタリングポイントを設置していた（写真-6.2）。

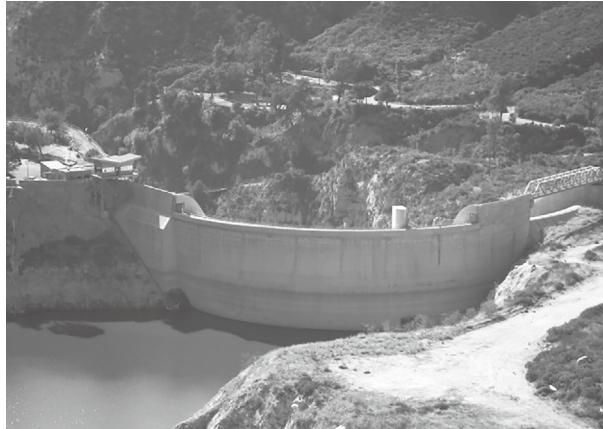
写真-7.1 ビッグタジヤンガダム全景
(上流側展望所より望む)

最後にマルホランドダムよりさらに北部にあるビッグタジヤンガダムを訪れた。本ダムは1931年にロサンゼルス水道電力局により建設された。ビッグタジヤンガダムの諸元を表-7.1、全景を写真-7.1に示す。なお、本地点もダムの近傍までは入れなかつたことから、写真是上流の展望所からのものであり、事前の机上調査結果について述べる。

ビッグタジヤンガダムは、元々洪水防止を主目的として1931年に薄いアーチダムとして建設された。しかし、ダムが大規模な地震や洪水に対応できず、貯水容量をフルに維持することができないという数十年にわたる懸念があった。1975年には、地震に対する懸念から、貯水容量を25%に制限されたこともあった。これらの懸念から構造と基礎の両方を改善するダムの修復に2008年から着手した。

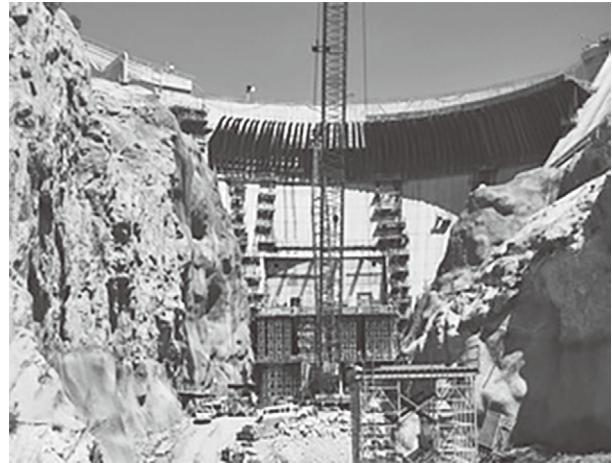
写真-7.2 増厚コンクリート打設

約57,000 m³のコンクリートをダム下流側に打設し、薄いアーチから厚いアーチデザインに変更した(写真-7.2)。

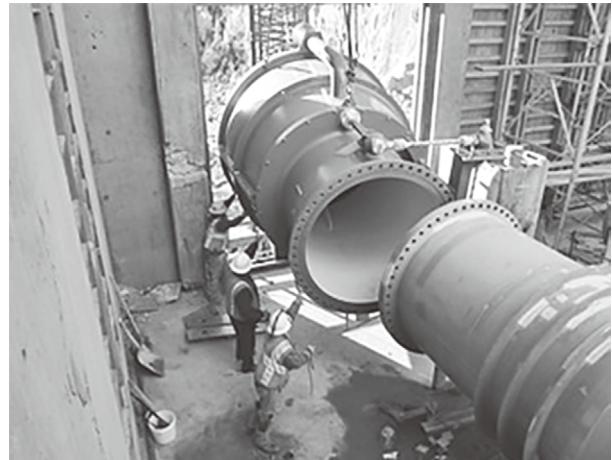
写真-7.3 放水路拡張 (ENRCalifornia HP より)

また、新しい放水路の建設により、放水能力が当初の

650 m³/sから2,500 m³/s以上に増強された(写真-7.3)。
