5.2 既設ダムへの3次元プラムラインの設置に関する研究開発

調査研究名：既設ダムへの3次元プラムラインの設置に関する研究開発

研究者：川崎秀明

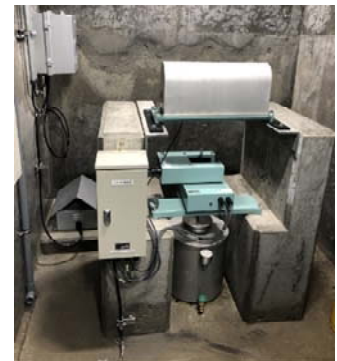
新設ダムの場合、良好な変位計測のために通廊脇に湿気を断った室を設けてプラムライン本体部が設置される。鉛直管も施工時に設置される。新設ダムへの最新の設置状況を写真-1に示す。

写真-1 横瀬川ダムの新設の計測本体部

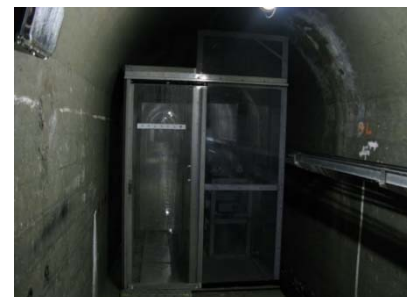
藤原ダム建設時（1957年完成）はプラムラインは普及前であり設置はされなかった。しかし、近年の安全管理の一環で変位計測の必要性が増したことから、10年ほど前に天端から鉛直削孔した上で通廊内にプラムライン本体部が設置された。写真-2に計測室を示すが、周囲を囲って極力温度変化が小さく、ほこり等の付着が少ない環境にしている。また、通廊を塞ぐが通り抜けは可能である。

写真-2 藤原ダムの後設置の計測本体部

写真-2に計測室を示すが、周囲を囲って極力温度変化が小さく、ほこり等の付着が少ない環境にしている。また、通廊を塞ぐが通り抜けは可能である。

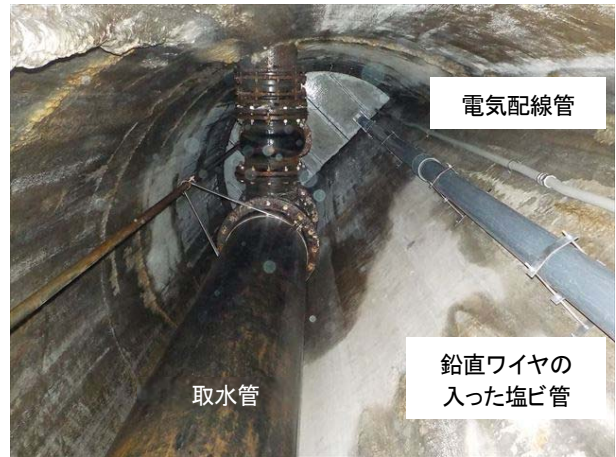
外部変位方式も含めての比較の結果、最も経済的かつ高い精度を確保できる「取水塔内へのプラムライン設置案（写真-3）」を採用した。たわみ検出計は、鉛直方向変位も計測できる3次元新型機種の子国Geokon社製品を採用した。外部変位との整合は、計測基準点として左右岸の定期測量用の標点を用いることとした。

写真-3 取水塔内の鉛直ワイヤの設置状況

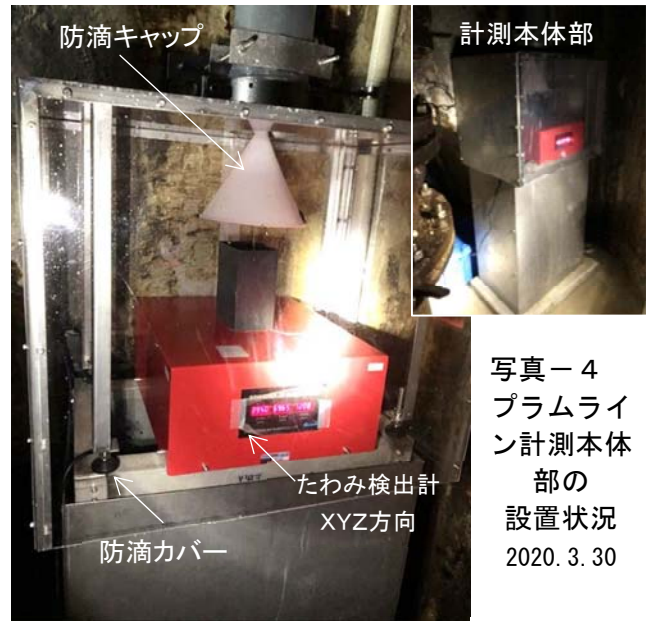
写真-4に設置状況を示す。赤い機材がたわみ検出計であり、湿度100%に近い湿潤環境にあるため、透明の防滴カバーで囲われている。

写真-4
プラムライン計測本体部の設置状況
2020.3.30

プラムラインは2019年12月24日に設置された。しかし、水滴付着のため計測値が乱れたため、2020年2月に防滴カバーとキャップが追加設置された。その後、値は落ち着いていたが、6月10日にX軸方向の計測値に異常が発生したため、6月26日にたわみ検出計ごと米国のメーカーに補修のため返送した。8月4日に修理品が再設置されたが、輸送時の破損で8月11日には異常値が発生したため、メーカーより新品たわみ検出計を取り寄せて2020年10月1日に再設置がなされた。これ以降、計測値は正常化した。

◎異常値の原因： たわみ検出器自体は防水防滴仕様であったが、2020年2月の異常原因は、検知部のワイヤへの水滴付着であった。次の6月の異常はX方向ミラーの固定ネジの緩みによる位置ずれであった。両方とも、国内代理店を通じての米国メーカーの対応は非常に早かった。

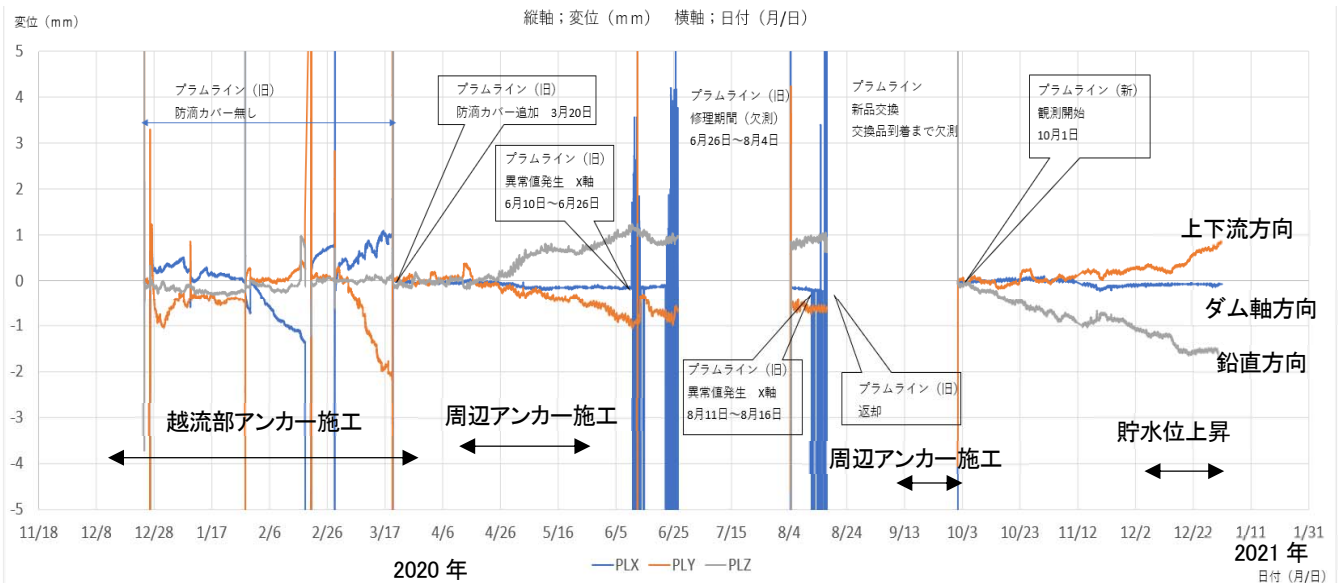
図-3に経緯的にプラムラインの計測値を示す。途中何度か、異常値による中断が生じたものの、高精度の計測結果が得られ、興味深い傾向が示された。本検証は1年以上のデータ蓄積で温度と貯水位の影響を把握してからになるが、以下に途中段階での主な計測結果を示す。

- a. 2020年1月：気温下降か越流頂の切削除去の影響で堤体が上流側（堤体の温度収縮？）かつ右岸側（左岸側重量減？）に動く。
- b. 同年3~5月：越流部各アンカーの緊張とともに鉛直上方に変位、また僅かに上流側に変位した。これらは緊張による越流部沈下の反作用または堤体膨張の影響と考えられる。
- c. 2020年10月以降：貯水位上昇とともに「ダム軸方向は変化なし、下流側に変位、鉛直下方に変位」の水重作用に叶った動きが見られた。従来と異なる点として、鉛直方向の動きが測れたことがあり、これはダムの安全管理上、かなり意義深いことである。

—X方向(ダム軸方向、+;右岸側)、—Y方向(上下流方向、+;下流側)、—Z方向(鉛直方向、+;上方)

図-3 千本ダム施工中~施工直後のプラムライン計測結果 (2019.12.24~2020.12.31)

2019年12月設置→正常→2020年2月異常→防滴処理→6月異常→8月検出計修繕→10月検出計交換→正常

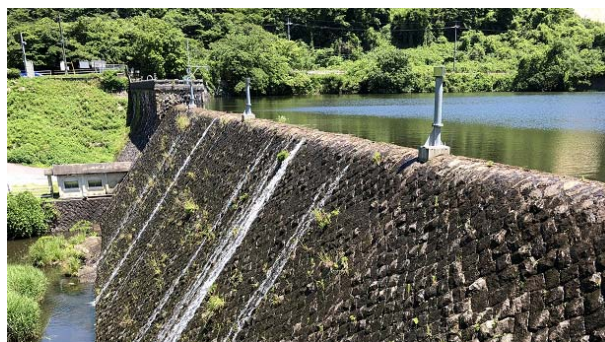
写真－5 千本ダム越流部 2019. 6. 25

合計6本の光波測距用ミラー設置の支柱が立っていた

このことで、光波測距用の支柱が6本とも撤去され、従来の石積み堤体の美を取り戻すことが出来た。補強工事の前後を写真－5、6に示す。

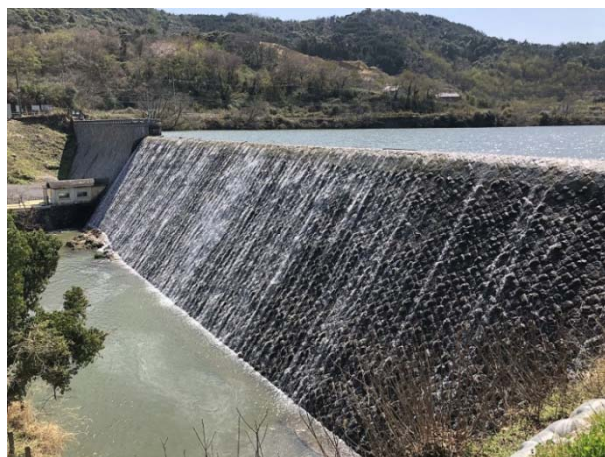
写真－6 千本ダム越流部 2021. 3. 23

プラムライン設置で光波測距用支柱は撤去された
