既設ダムの長寿命化対策

— ダムを永く使う —

一般財団法人 ダム技術センター理事 山口 嘉一

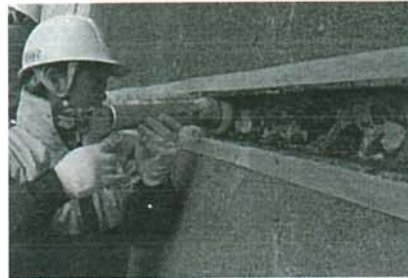
写真-1 充填工法によるアーチ式コンクリートダム打継面部の漏水対策⁶⁾

止水対策の事例として、たとえば堤体下流面からの漏水が主に堤体打継面を通じて生じたものと判断されたアーチ式コンクリートダムの例⁶⁾がある。同事例では、漏水の凍結により打継面沿いに劣化が進行するのを防ぐため、堤体上流面の打継面を対象にウレタン系シーリング材を用いた充填工法による止水対策が行われた(写真-1)。

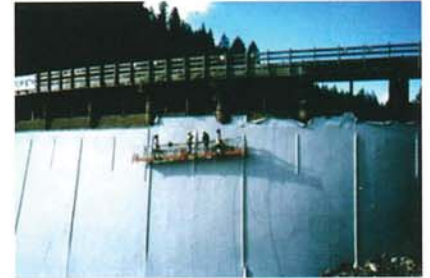
写真-2 ジオメンブレンによる漏水対策(米国)⁹⁾

わが国における事例はないが、近年海外では、コンクリートダムの漏水対策として、ダム上流面の全面に遮水幕としてジオメンブレンを施工する事例⁹⁾がある(写真-2)。

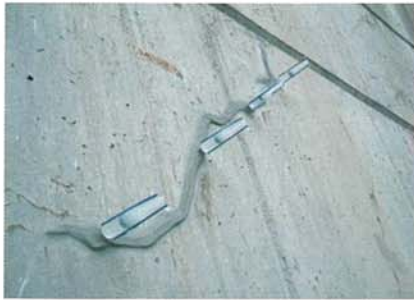
写真-3 含浸材塗布によるヘアクラックの補修状況¹⁰⁾

主に凍害によるとみられるヘアクラックが下流面に認められたアーチ式コンクリートダムの例¹⁰⁾では、ひび割れがごく表面に限られ、凍結深度からも内部への進行性がないとの判断から、水の浸入を防ぐ目的で、表面含浸材の塗布による保全対策が実施された(写真-3)。事後の表面反発度の測定やコア採取による細孔径分布の分析から、その効果が確認されている。

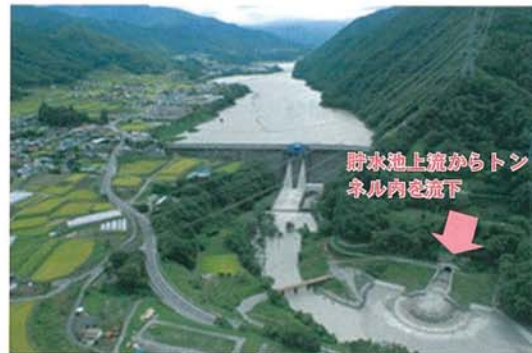
写真-4 土砂バイパス(洪水の一部を貯水池上流端付近からダム下流にバイパス)⁵⁾

土砂バイパスでは貯水池上流とダム下流を結ぶ水路を建設し、土砂流入の多い洪水時の流れの一部または全部をこの水路に導流し、あわせて土砂も流下させる(写真-4)。この写真のバイパス水路はトンネルとして建設されており、貯水池に流入する濁流がそのままダム下流に放出されている。

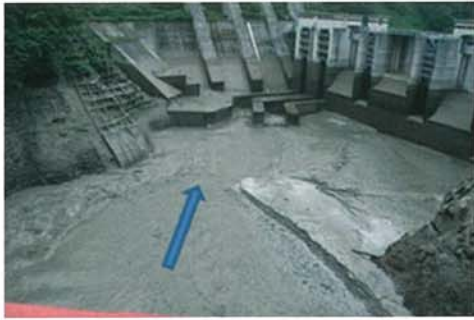
写真-5 土砂フラッシング・スルーシング（貯水位を低下させて土砂を放流）⁵⁾

土砂フラッシングやスルーシングは土砂を貯水池内通過させるもので、流水の土砂輸送力を回復させるために貯水位低下を行う(写真-5)。フラッシングとスルーシングの違いは必ずしも明確でないが、表-1では、一旦堆積した土砂を排出するのをフラッシング、流入土砂を通過させるのをスルーシングとしている。

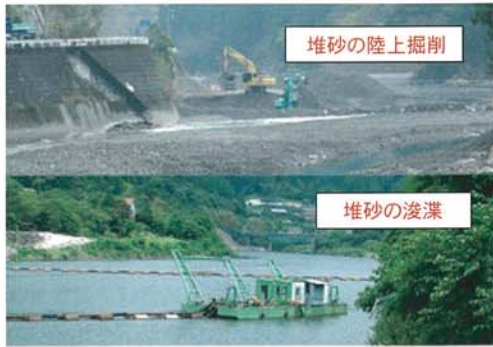
写真-6 汎用機械による堆砂の掘削と浚渫⁵⁾

土砂バイパスでは貯水池を迂回する水路が必要になり、建設費用も比較的大きい。また、土砂フラッシングやスルーシングでは貯水位低下が必要であり、貯水位回復が課題となるため、適用可能な貯水池は限られる。一方、機械力を用いる掘削や浚渫は、基本的には汎用機械による実施が可能であり、多くの貯水池で実施可能な方法である（写真-6）。多くの実績があるのは陸上掘削であり、大量の土砂の処理のため、貯水位を低下させて実施される場合もある。また、陸上掘削量を大きくとれるよう、貯水池上流域に貯砂ダムが設置される場合がある（写真-7）。これは、水面下の施工である浚渫費用が高いことに原因がある。浚渫は、施工水深が大きくなるほど費用が高くなり、発電ダムの取水口周りの堆積を除去する場合などを除き、実績はあまりない。

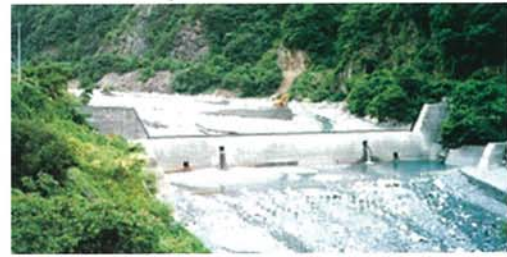
写真-7 貯砂ダム（土砂を捕捉し掘削）⁵⁾

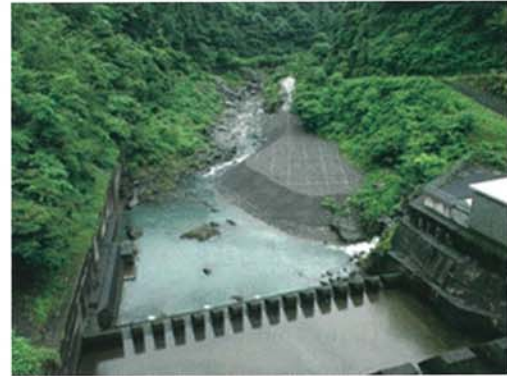
写真-8 ダム直下流の置土（洪水時の放流で侵食されて流下）⁵⁾

先が課題となる。有効利用可能な土砂については、コンクリート骨材や盛土を中心に利用されている。また、掘削土を下流河道の常時は水流のない場所に置き、洪水時の放流によりこれを流下させる取組みが国土交通省所管ダムにおいて実施されるようになっている（写真-8）。
