5.2 コンクリートダムの変状調査への UAV 活用に関する調査

研究年度：令和4年度

調査研究名：コンクリートダムの変状調査への UAV 活用に関する調査

研究者：山口 嘉一、池田 茂、前田 佳朗、松井 剛志

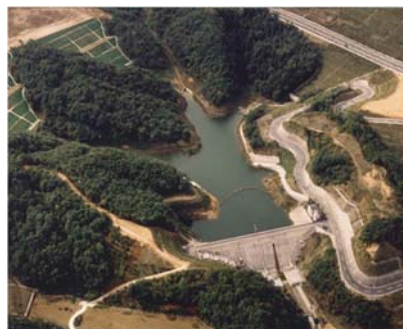
写真-1 長谷ダム下流面および貯水池全景

長谷ダムの下流面および貯水池全景と、上流面をそれぞれ写真-1と写真-2に示す。
