## 2. 「清水沢ダムの自然滝風の堤体改修」

執筆者：川崎秀明

### 【概要】

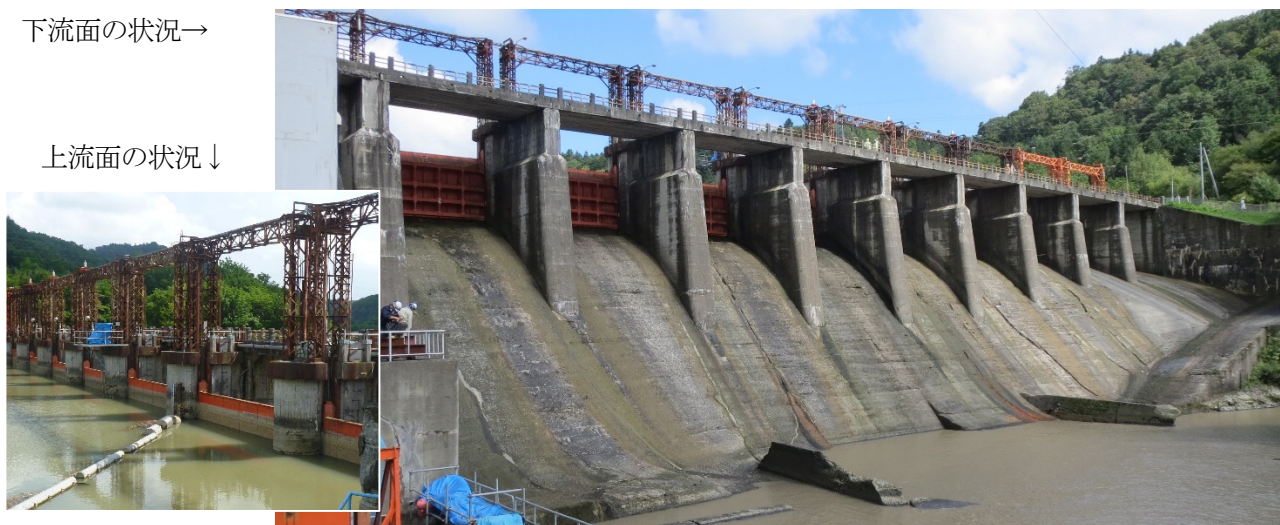
図1に堤体の劣化状況を示すが、下流面表層は凍結融解作用等によって全体的にモルタル分が流出し、粗骨材の露出が目立つほか、クラックが生じて部分的に欠損している箇所が多くあり、土砂吐きゲートは動作不良状態となっており、漏水量も多かった。

下流面の状況→

上流面の状況↓

図1 清水沢ダムの補修工事前の状況（撮影 2013年9月4日）

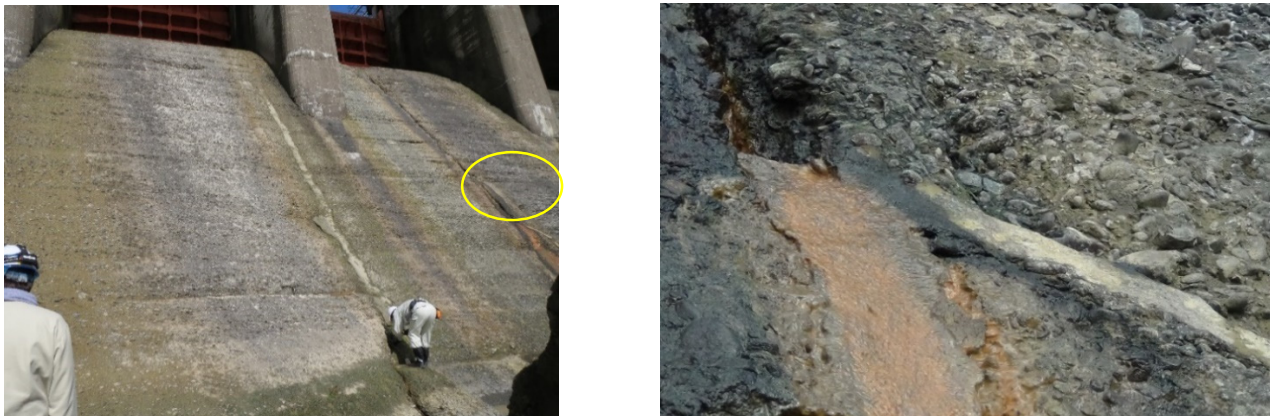
頂部～下流面劣化の状況は、コンクリート表層の侵食・剥離による粗骨材の露出、クラック箇所が多くあり、開口亀裂周辺は漏水によって侵食されている状況にあった。S43年の十勝沖地震時に発生した継目開口と発生クラックの補修済み5箇所（グラウチングによる止水と表面補修）は、部分的に欠損していた。

劣化の原因は、凍結融解作用と流水による摩耗が想定されたが、上流面や監査廊内のコンクリート侵食状況から炭鉱地域特有の酸性水質による侵食の影響も大きいと想定された。ただし、堤体の安定性に影響を及ぼすような大きな断面欠損は認められず、断面欠損を考慮した安定計算によっても所要の安全性を有することが確認された。

図 3 下流面の劣化状況

上述の劣化の進行と想定原因を踏まえると、このままでは将来的に劣化進行が促進され、堤体の安定性に影響を及ぼす恐れがあることから、堤体堤頂部・下流面全体の表面劣化対策、監査廊の補修・計測設備設置が必要と判断された。また、凍結融解に伴う劣化防止のため、漏水や浸透水を速やかに排水する処理（通廊内の排水孔設置、開口亀裂部の排水等）が必要と判断された。

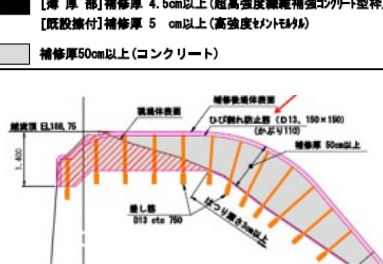
図5 各部断面図

越流頂標準部増厚形状

監査廊に近いため増厚を最小限とした

下流端は河床との擦りつけが必要

場所によって異なる増厚形状 さし筋(橙色)

堤体補修の最大断面の横断面を図4に示すが、新コンクリート増厚高は、新旧コンクリートの付着や表面補修の施工性を考慮して標準的に0.5m以上を確保することとした。ただし、図5に見るように多面形を多用したので場所によっては増厚高異なり、打設区画も一様ではない。旧コンクリートの研り深は中性化調査から3cm以上としたが、劣化部については5cm以上とした。

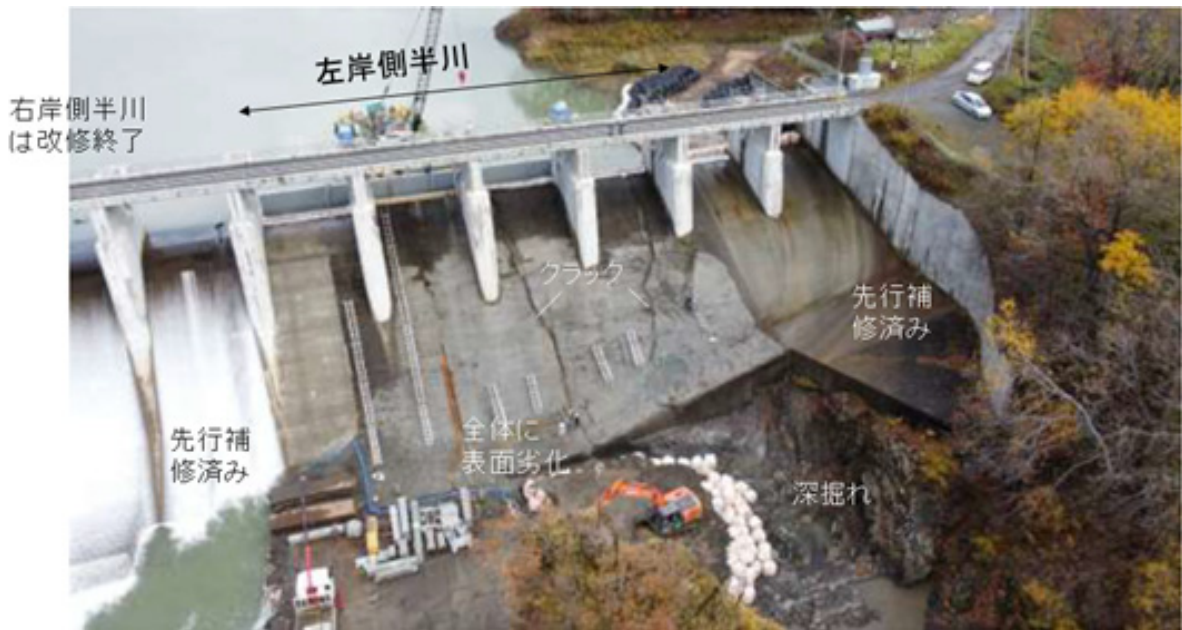
図6の3年目の左岸側補修は、①鋼製締切りゲートの設置 →②工事用道路・作業ヤードの造成 →③大型土のう締切りの設置 →④ダム堤体補修（右岸側→左岸側） →⑤大型土のう締切りの撤去 →⑥作業ヤード・工事用道路の撤去 →⑦鋼製締切りゲートの撤去の施工手順で行なわれた。

図6 左岸側の半川締切りによる改修直前の状況（右岸側は前年に改修終了） R3年10月28日撮影

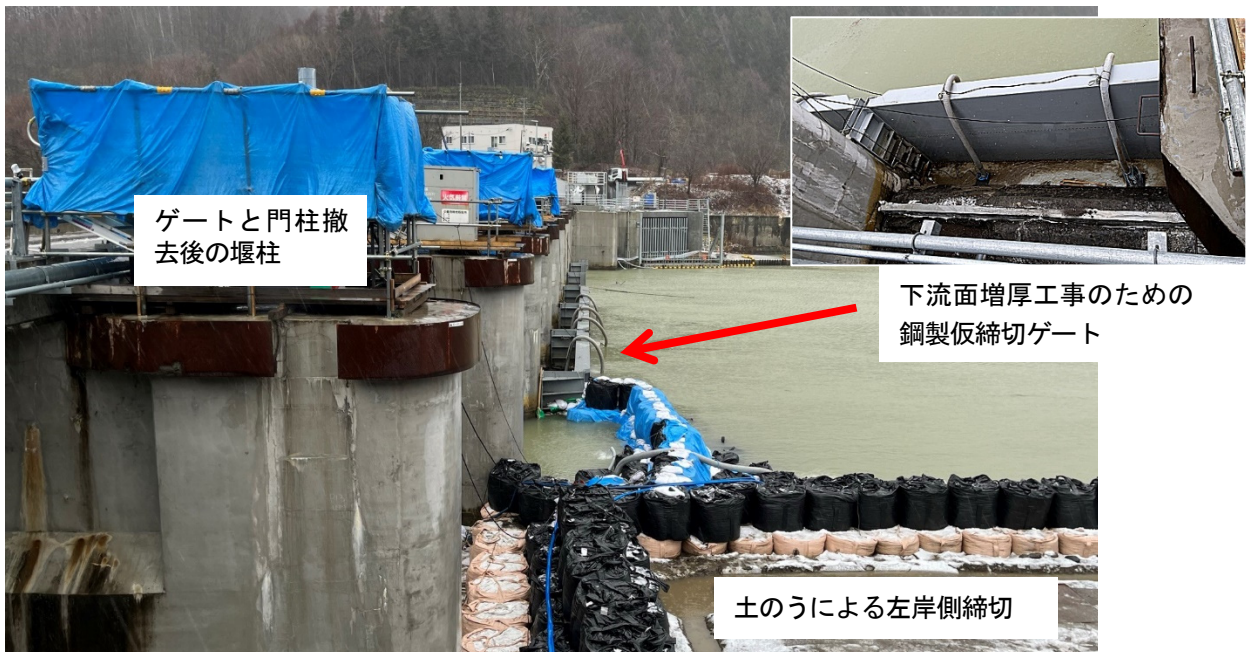
左岸側の仮締切は、10門あるゲートのうち中央部の5号～7号の3門を鋼製締切りゲート、8号～10号の3門を大型土のうによって行われた。鋼製締切りゲートは、今回工事のために特注したもので、図7に示すように軽量小型化された簡易ゲートであり、施工性、止水性、経済性ともに問題なかった。従来は転流工のために大型の高価な締切り設備が必要とされる場合が多かったが、凡そ5m以下の水圧条件であれば、今回のような小型で軽量の仮締切ゲートを用いることで機動性のある経済的な仮締切が可能になると考えられる。

図7 左岸側仮締切設置後の堤体上流側の状況 2021年12月2日撮影

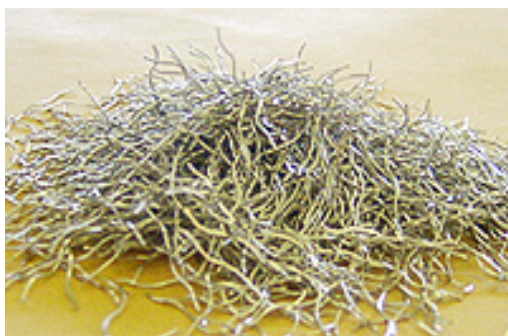
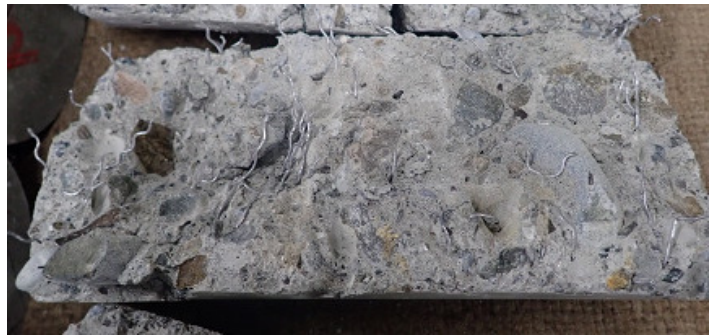
SFRCの品質については、付着性の高い波状のSF製品 (図8左) を採用して適切な配合が定められ、室内試験によって強度が確認された (図8右)。また、増厚高0.2~1mの実施工においても施工性と仕上がりに問題ないことが確認され、打設1年後も、図9に示すように20cm増厚のコンクリートに表面ひび割れは見られず、既設コンクリートと十分に付着している状況が確認された。さらに、錆び対策として、表面に含浸材を塗布したが、現在まで発錆は見られない。

図8 補修に用いた鋼繊維サンプル (左) と清水沢ダムSFRCの圧縮試験後の供試体 (右)

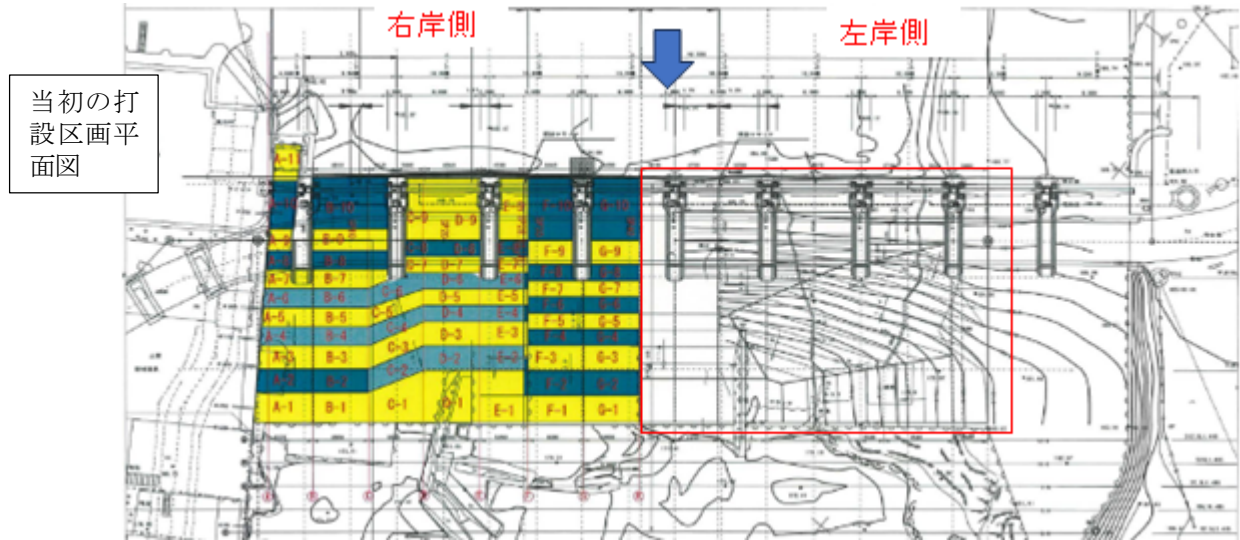
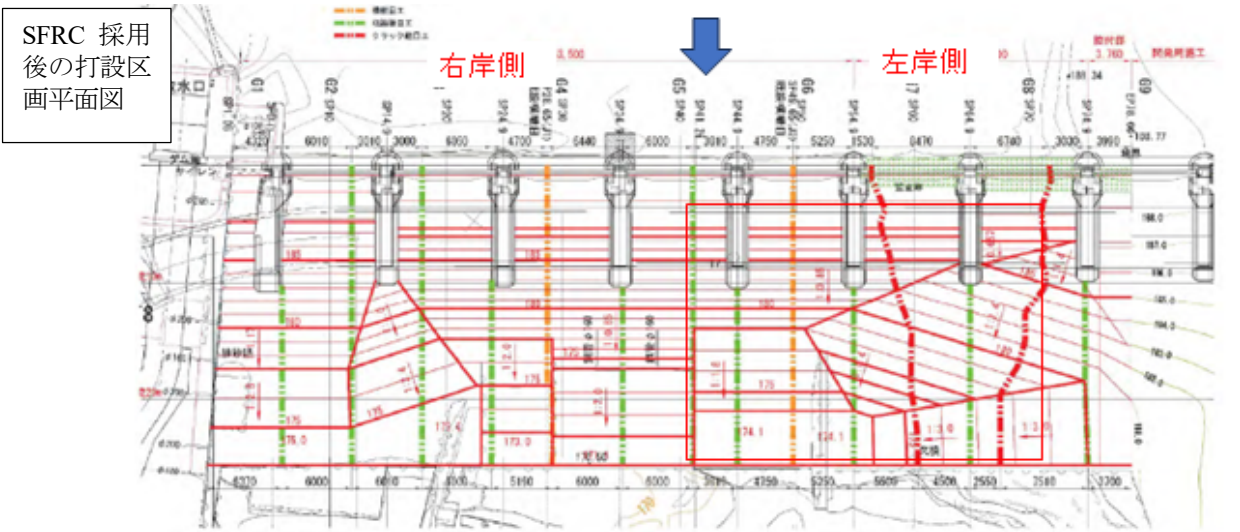
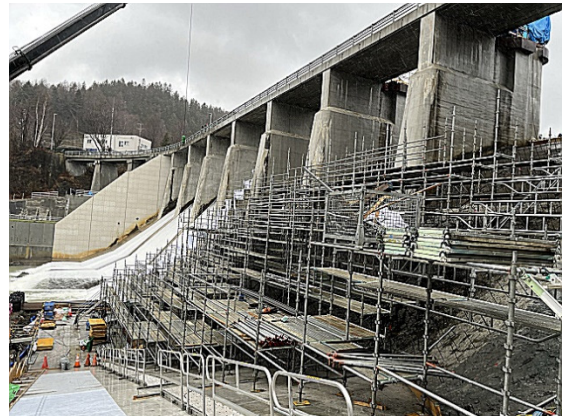
当初の打設区画平面図 (図 10 上段) を見直した結果を図 10 中段に示すが、既存堤体の局面形状に合わせて、区画を拡大するとともにさらに多様化した多面形を用いている。

工事用足場兼雪囲いの設置状況

図 10 SFRC 採用による打設区画の拡大と現地状況

SFRC の室内試験の結果、強度と靱性の増が確認されたが、鋼繊維が分散していることと相まって、表面ひび割れを大きく減らせることができると考えられる。そこで、表面格子筋省略以外に打設区画を拡大して打設数を減らすことで、工期を更に短縮することにした。

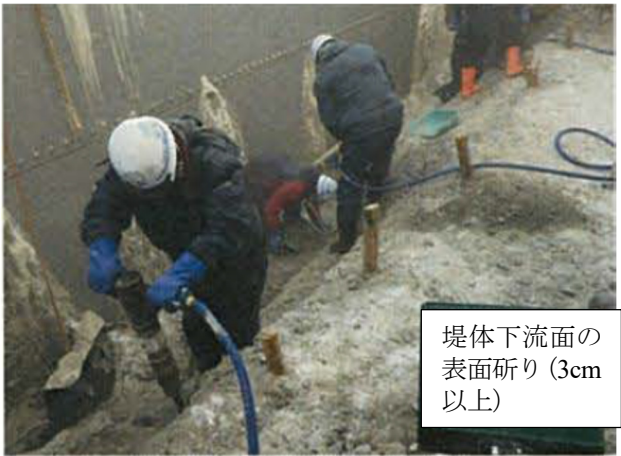
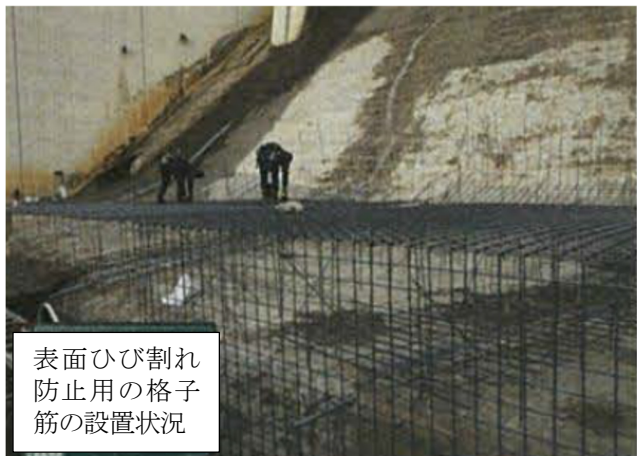
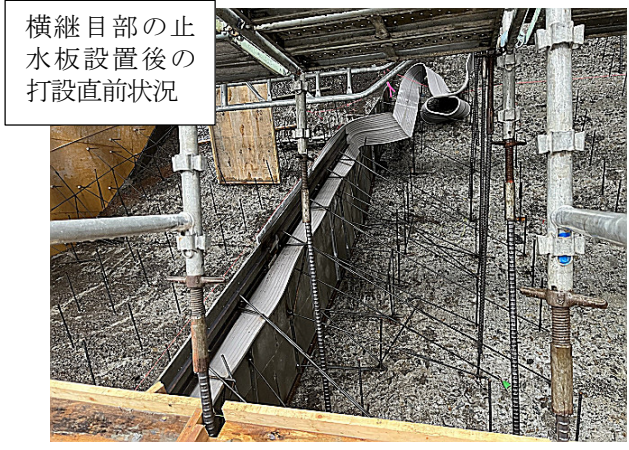
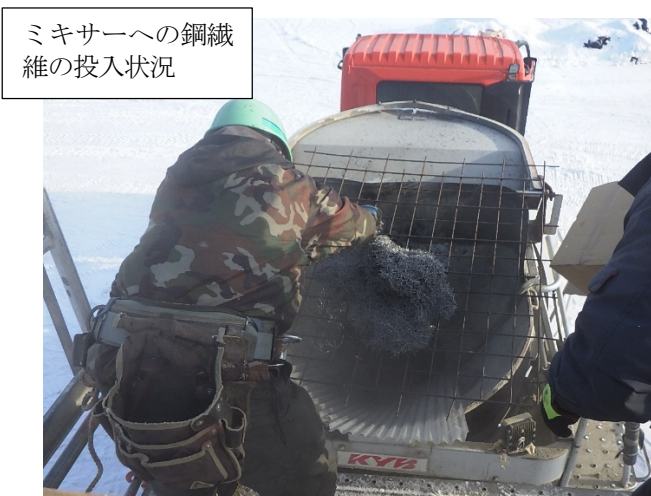
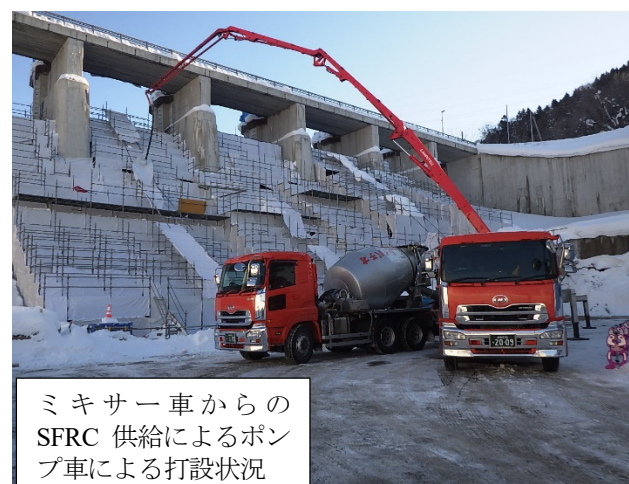
図 11 に 2021 年度冬の左岸側施工状況を示す。作業は、既設ダム打設面の研り（手動ハンマー）、表面格子筋の設置、足場・型枠・横継目部の設置を経て、打設となる。SFRC コンクリート製造は、ミキサー車搬入のコンクリートに鋼繊維を現地混入して短時間で練り混ぜることで行われ、ポンプ車に移送して、ポンプ車から打設面までコンクリートが運搬されることで打設された。

堤体下流面の表面研り (3cm 以上)

表面ひび割れ防止用の格子筋の設置状況

横継目部の止水板設置後の打設直前状況

平板の階段状設置による雪囲い

ミキサーへの鋼繊維の投入状況

ミキサー車からの SFRC 供給によるポンプ車による打設状況

図 11 2021 年度冬の左岸側施工状況 表面研り後の打設面

なお、SFRC は通常のコンクリートと比べて圧送性が低下するとともにコンクリートの圧送性も温度が低下すると悪化するが、配合上の工夫と鋼繊維の量を最小限とすることによって、現地では冬期における良好な圧送性が保持された。今回施工ではさし筋を残したが、重力荷重のかかりやすい水平に近い接着面等の場合は、さし筋についても省略できる可能性が高く、それによってさらに省力化と工程短縮が可能となる。

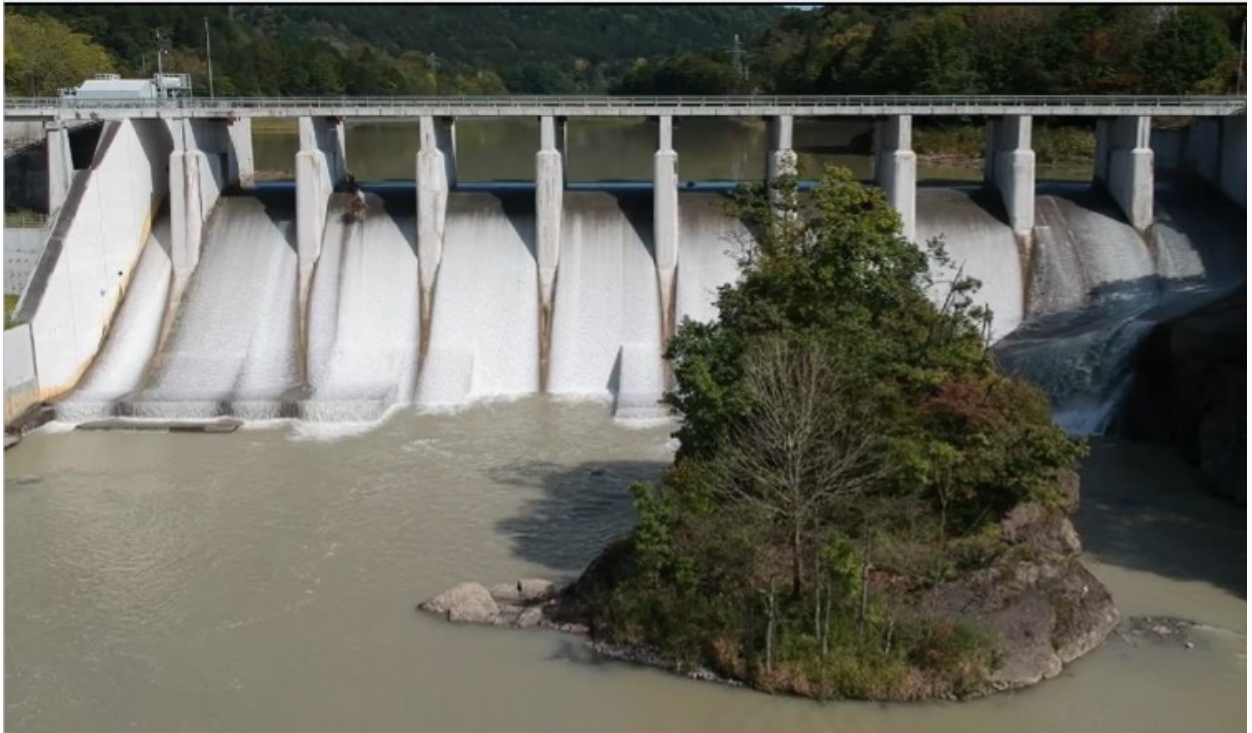
図 12 は常時における越流水の流下状況であり、図 13 は完成 1 年前における小出水時の流下状況であり、両者とも動画からの写真である。これらから、豊富な流況下において自然滝風の景観が保持されているのが判る。特に、左岸側からの斜交する向きの水脈によって複雑な減勢が為されるとともに、直下流の島から下流では白波は収まっており、小出水時ではあるが効果的に減勢されていることが判る。直下流の島については、減勢を複雑にしているが、洪水流の島への衝突によって流下量が多いほど減勢効果が高いことが予想される。

図 12 常時における越流水の流下状況 2022 年撮影

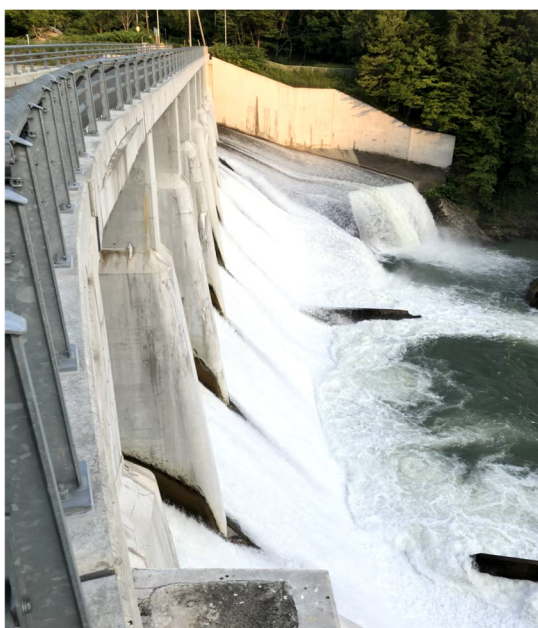
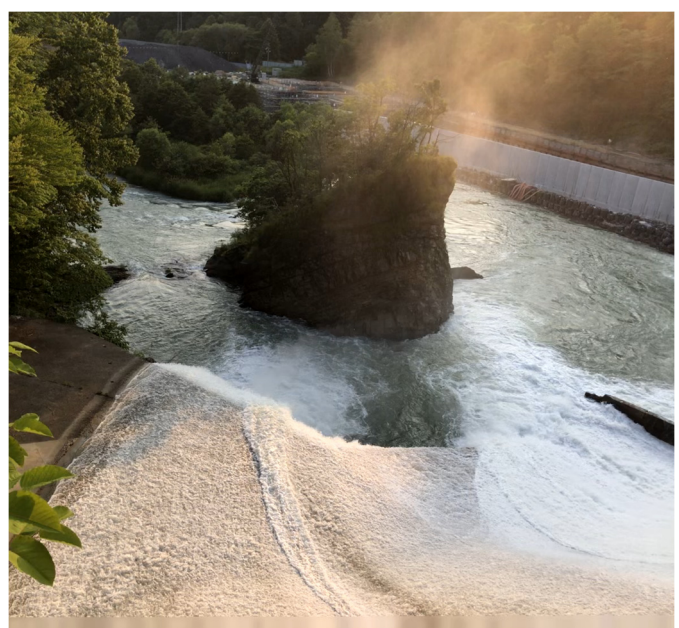
図 13 小出水における越流水の流下状況 2021 年撮影
