## 5.1 総合点検に関する検討

研究分野：既設ダム の 維持管理に関する調査研究

調査研究名：総合点検に関する研究

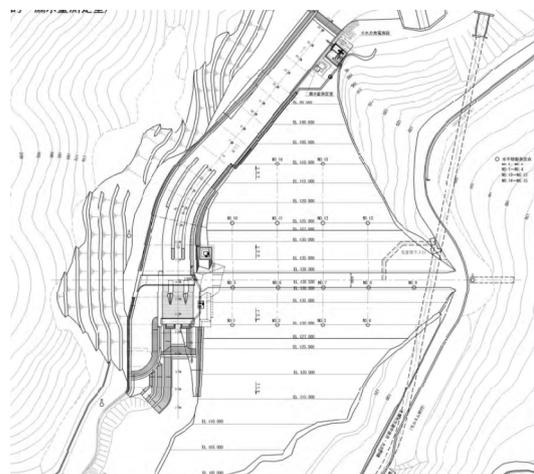
図-3 Kダム洪水吐き

Kダムは、竣工後約40年が経過する高さ60m級の中央コア型ロックフィルダムであり、ダムの左岸に設計洪水流量600m<sup>3</sup>/sを流下できる洪水吐きを有している(図-3)。ダム堤体には顕著な変状は見られていないが、洪水吐き導流壁コンクリート表面にアルカリ骨材反応と見られる大面積の亀甲状のクラックが以前より多数確認されていた(写真-3)。
